ストッカシステム用シーケンサ載せ替え

レーザ加工機のストッカシステムに搭載されている『シーケンサ』につきまして、部品製造メーカーでの生産中止に伴い修理用部品の入手が困難となりました。これにより、『シーケンサ』が故障した際のシステム復旧に多大な時間を費やし、生産効率低下による損失を生じる可能性が高くなります。

2020年5月作成
RG5100-0481-*

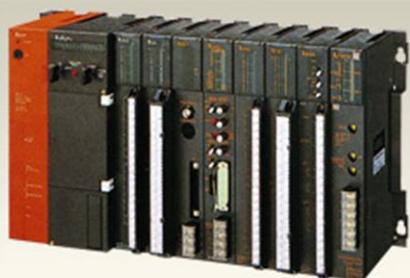
MELSEC-Aシリーズ

対象機種	生産中止部品
HD	シーケンサAシリーズ
LX	
LZ	AnNCPU, AnACPU, AnUCPU
LV	QnACPU, Q4ARCPU
HV	A2C(J)CPU, AnSCPU
HV II	AnUSCPU, QnASCPU 他

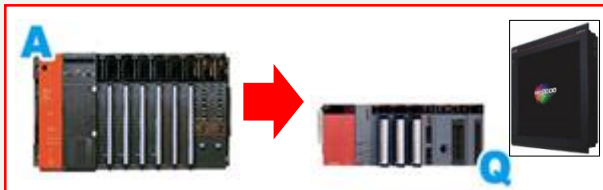
シーケンサAからシーケンサQへのリニューアル工事

※シーケンサ交換に伴い画面ユニット（GOT）の交換が必要です。

交換完了期間：約3ヶ月

訪問回数：2回（事前調査、代替シーケンサ交換）

ソフトウェア準備：約2ヶ月（ソフトウェア改造）

部品	詳細	型名
シーケンサ	ベースユニット	Qシリーズ
	電源ユニット	
	CPUユニット	
	入力ユニット	
	出力ユニット	
GOT	タッチパネル	GOT2000
	アタッチメント	-
	ケーブル	-
